Uppdrag 2024-0913-1  
2024-09-13

## Utlåtande över ÖVERLÅTELSEBESIKTNING

Fastighetsbeteckning: SVALNÄS BACKE 16  
Adress: Svalnäs Allé 13, 182 67 Djursholm

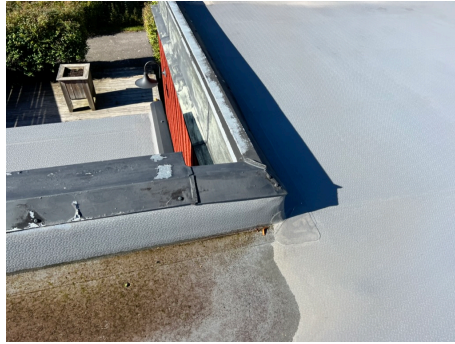
<b>Mark:</b>	Mark: Uppgifter om markförhållanden saknas, enligt egen bedömning står huset på fast grund. Några tecken på sättningar kan inte noteras.
<b>Grundmur/Hussockel:</b>	Huset har en äldre dränering som har nått sin tekniska ålder. Se riskanalys 1. Växtlighet närmast fasad/grund/tak bör tas bort.
<b>Fasad:</b>	Ett underhållsbehov noteras. I atrium glipar panel vilket kan öka risken för att vatten tränger in och orsakar skador.   Se riskanalys 2.
<b>Dörrar:</b>	Ett underhållsbehov noteras.
<b>Fönster:</b>	Ett underhållsbehov noteras.
<b>Yttertak:</b>	Min bedömning är att taket är nyare. Det bör kontrolleras om exakt årtal kan fastställas. Det bör vara ca 10-15 år utifrån det skick det är i idag. Normal ålder för ett tak med gummiduk är 40-50år. Låglutande tak och i synnerhet dessa med invändig takavvattning måste kontrolleras regelbundet. Lite kvarstående vatten noteras och takplåtar (krönplåtar etc) har underhållsbehov (översyn och målning).

Se riskanalys 3.
