SOLLENTUNA VINKÄLLAREN 13

Lilla Slingan 21

Överlåtelsebesiktning

2021-01-18

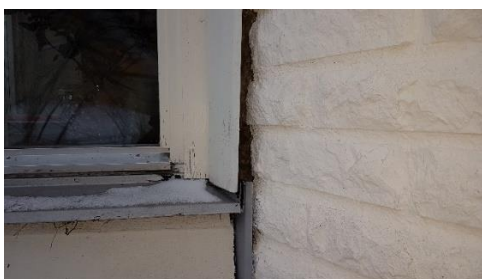
- Mark och växtlighet** - En större växt och lite rabatt finns mot huset. Växter och jord är fukthållande och därför rekommenderas istället dränerande markskikt utan växtlighet närmast byggnader.
- Grundmur/hussockel** - En del sprickor i putsen och lokalt puts med dålig vidhäftning till underlaget (s.k. bom-puts).
- Fasad** - Glipor mellan karm och fasad runt en del fönster. Där riskerar vatten att blåsa in i väggen.

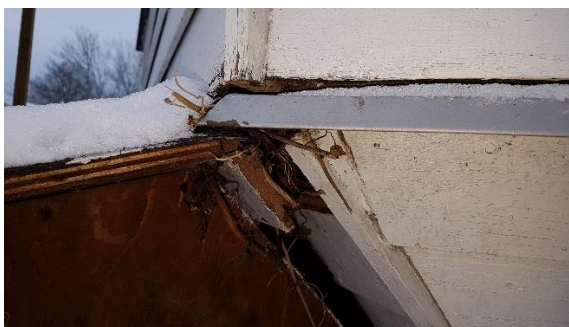
- Glipa i panelen vid burspråket. Se foto.

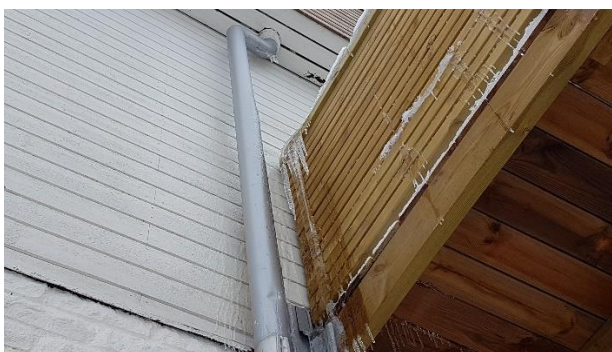
Snötäckt.
 - Någon takhuv med målningsbehov.
 - Det rinner vatten vid sidan av stupröret som går ner vid källaringången. Orsaken är inte känd. Färgen flagar i taksprånget. Se också Fortsatt Teknisk Utredning nedan.

- Kontroll och åtgärd av orsak och ev. skador i anslutning till det läckage som noterats vid stupröret enligt ovan.

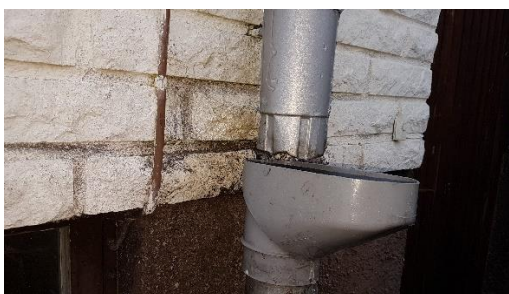
- Ett stuprör slutar lite högt (vatten stänker på fasaden) och lövsil har monterats utanpå anslutande rör. Silen ska ligga innanför.

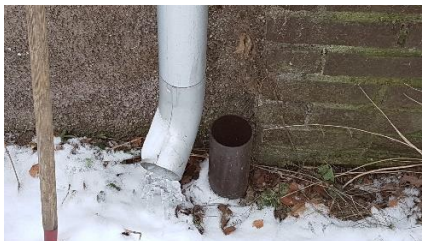
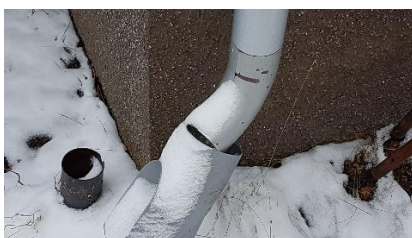
- Stuprör som mynnar vid grunden leder till ökad fuktbelastning på konstruktionen. Markrören är igensatta.
