Linden 4

Trastvägen 24

**Besiktningssuppgifter**

Bilder och beskrivningar

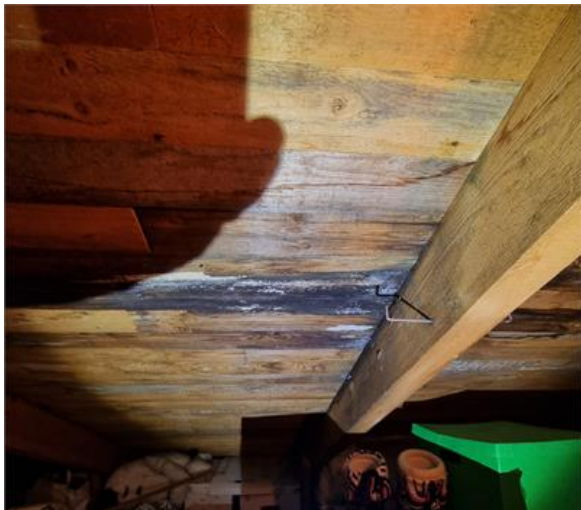
Besiktningsresultat					
Bedömningsskala: 1 = Utan anmärkning, 2 = Påpekande, 3 = Bör åtgärdas, 4 = Ej besiktningsbart					
Byggnadsdel	1	2	3	4	Anmärkning
Vind			X		Fuktfläckar med mikrobiell påväxt förekommer på underlagstaket lokalt i närhet av vindstrappa. Dess orsak och omfattning bör fastställas för så att brister/skador på yttertaket kan åtgärdas i erforderlig omfattning.
		X			Fukt- och rinningsmärken förekommer under takluckor/takfönster, ingen onormal fuktindikation erhöles men det bör kontrolleras regelbundet så nya läckage inte uppstår.
					Vinden besiktades från landgången.
Övre plan (halv trappa upp)					
Sovrum 1		X			Färgsläpp förekommer på fönster och fönstersmyg, sannolikt pga kondens vid vädring.
Sovrum 2	X				
Sovrum 3	X				
Studio f.d garage	X				
Pentry		X			Fuktskydd saknas under diskbänkens vatteninstallationer. Avloppsslangen till diskmaskin är ej klamrad i vägg/skåp.
Dusch och toalett		X			Golvbrunnen är enligt gällande anvisningar monterad för nära vägg.

Vind med lokalt fuktgenomslag.
