# Överlåtelsebesiktning

<b>Fastighetsbeteckning</b>	Berg 1:83	<b>Fastighetsägare</b>	Malin och Fredrik Tallberg
<b>Adress</b>	Västgårdsvägen 29	<b>Besiktningdag</b>	2024-10-04
<b>Postnummer och ort</b>	597 55 Åtvidaberg		
<b>Väderlek vid besiktningstillfället</b>	Ca 3 °C och klart		
<b>Uppdragsnummer</b>	23622		
<b>Uppdragsgivare</b>	Malin och Fredrik Tallberg Västgårdsvägen 29, 597 55 Åtvidaberg		
<b>Besiktningssman</b>	Lars Liljeblad, <i>medlem i SBR (Svenska Byggingenjörers Riksförbund)</i> Telefon: Mobiltelefon: 0703-86 91 90 E-post: husbesiktningar@fst-ab.com		
<b>Närvarande</b>	Fredrik Tallberg och Lars Liljeblad

# Utlåtande över överlåtelsebesiktning

<b>Byggnadsår</b>	1974	<b>Byggnadstyp</b>	Friliggande villa i 2-plan i suterräng
<b>Tak, material</b>	Formpressad plåt (monterat på ursprunglig Eternit med underlagstak av boardskivor/masonit)	<b>Stomme</b>	Trä, grundmurar i betong
<b>Fasad</b>	Tegelfasad och träpanel	<b>Fönster</b>	Kopplade 2-glas samt 3-glas (isolerglassassetter)
<b>Uppvärmning</b>	Direktverkande el, luft/luftvärmepumpar och braskamin	<b>Ventilation</b>	Självdreg
<b>Vatten</b>	Kommunalt	<b>Avlopp</b>	Kommunalt
<b>Grundläggning och bottenbjälklag</b>	Betongp

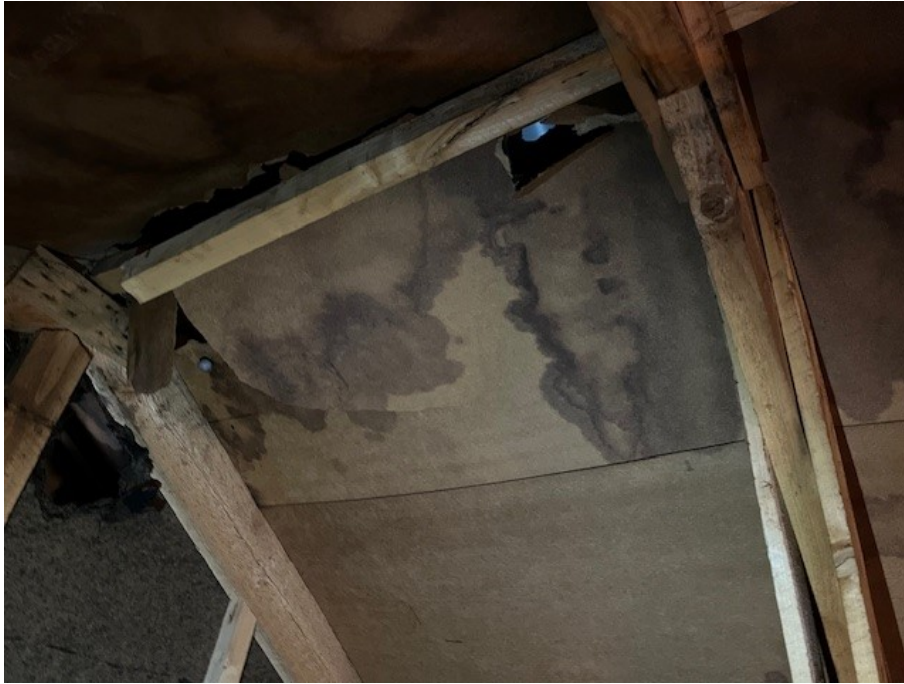
<b>Yttertak</b>	Allmän information: Taket är besiktigt via fast takstege. <ul style="list-style-type: none"><li>• Inget att notera.</li></ul>
<b>Vind</b>	<ul style="list-style-type: none"><li>• Stor mängd fuktfläckar noterades på underlagstakets insida (vilket är mycket vanligt gällande tak med masonit/boardskivor som underlagstak), dessa uppkom sannolikt före takomläggning. Inga förhöjda fuktvärden kunde uppmätas i dessa områden vid aktuell besiktning.</li><li>• Otätheter förekommer i underlagstaket på flera platser och underbeslag saknas kring genomföringar, vilket medför otätheter och att taket saknar andraskydd i dessa områden.</li></ul>

Skador/otätheter samt fuktfläckar i det ursprungliga underlagstaket av masonit.
