Saga 29

Norevägen 8D Djursholm

Överlåtelsebesiktning normal för säljare

2020-08-18

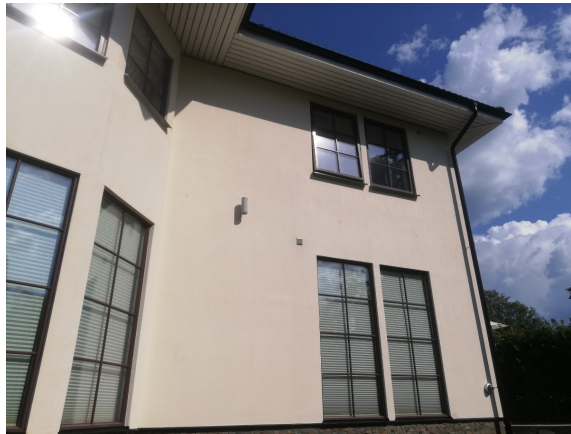
Fasad: Mitt på fasaden runt hela huset finns runda märken, dessa är ilagningar efter infästning av byggställning, bedöms mest vara av estetisk karaktär.

Fasadens puts bedöms vara av en enstegstätad putskonstruktion, idag klassad som riskkonstruktion.
