Överlåtelsebesiktning

Fastighetsbeteckning	Tangenten 8	Fastighetsägare	DBO Gerd Margareta Petersson
Adress	Högdalsgatan 37	Besiktningdag	2024-09-05
Postnummer och ort	587 31 Linköping		
Väderlek vid besiktningstillfället	Ca 28 °C och klart		
Uppdragsnummer	23326		
Uppdragsgivare	DBO Gerd Margareta Petersson Högdalsgatan 37, 587 31 Linköping		
Besiktningssman	Lars Liljeblad, <i>medlem i SBR (Svenska Byggingenjörers Riksförbund)</i> Telefon: Mobiltelefon: 0703-86 91 90 E-post: husbesiktningar@fst-ab.com		
Närvarande	Kerstin Vikingsdotter och Lars Liljeblad

Utlåtande över överlåtelsebesiktning

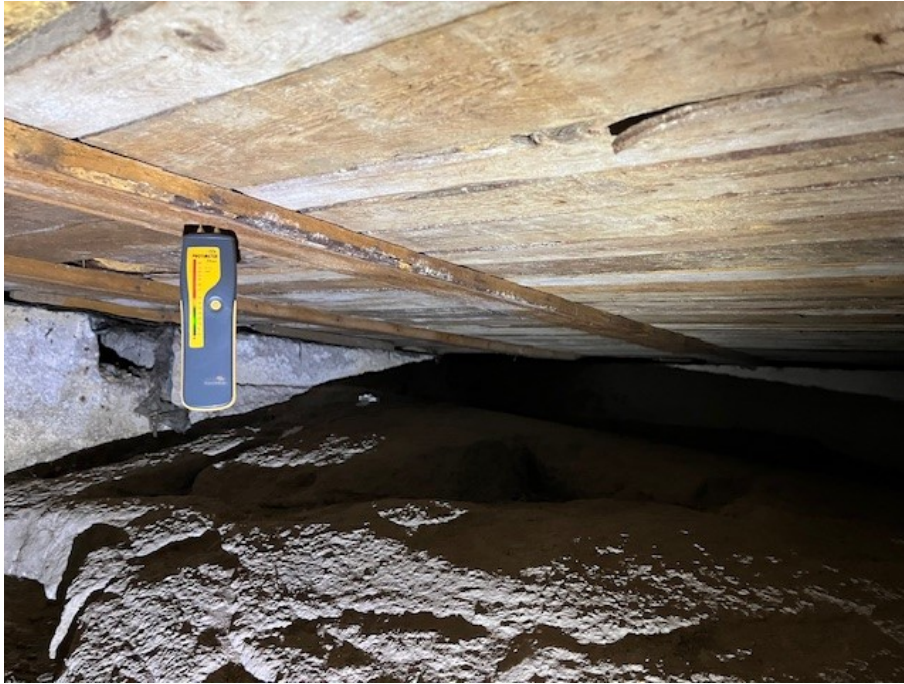
- Viss mikrobiell påväxt noterades på undersidan av bjälklaget (blindbotten), vilket beror på grundens tidigare periodiska uppfuktningar.
- Fuktkvoten uppmättes vid aktuell besiktning till 11-13 % i bjälklagets undersida. Kritiskt värde för mikrobiell växt (mögel/bakterier) är cirka 17 %.

Fuktmätning i torpargrunden.
