## Utlåtande över ÖVERLÅTELSEBESIKTNING

Fastighetsbeteckning: DANDERYD URD 8

Adress: NOREVÄGEN 7, 182 61 Djursholm

## Överlåtelsebesiktning för säljare enligt SBR-modellen

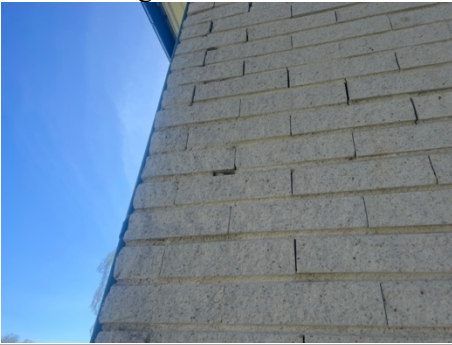
Mark:	Huset står på berg (egen bedömning).
Grundmur/Hussockel:	Det noteras att dräneringen om omgjord, årtal saknas. Utförandet med platon-matta har en normal livslängd på ca 40-50 år.
Fasad:	Mindre sprickor noteras vilket bedöms vara normalt i en stomme av lättbetong. Ett mindre underhållsbehov noteras på fog/murbruk.

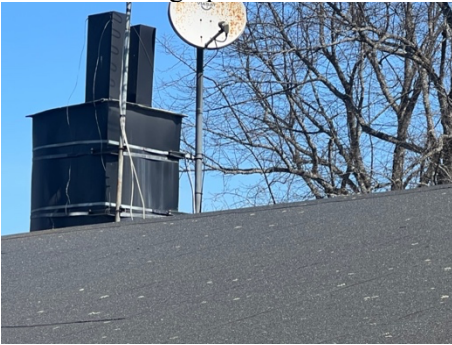
Dörrar:	----
Fönster:	----
Yttertak:	Ett mindre rengöringsbehov noteras (mossa). Årtal saknas men uppskattas till ca 10-15 år. Ett papptak har en normal livslängd på mellan 20-30 år.

Övrigt:	Rekommenderar att falsen vänds utåt för att lättare kunna upptäcka ev. frostsprängning.
Garage 1 / förråd	Mkt förvaring.
Garage 2	Mkt förvaring.

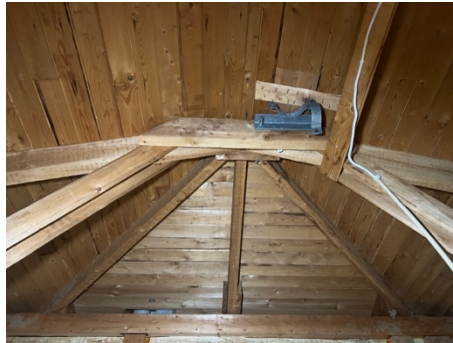
Inspekterad från luckan då spång saknas.  
Vinden visar inga tecken på skador från fuktrelaterad obalans vilket är vanligt på äldre självdagsventilerade hus.

Se riskanalys 4.
