Överlåtelsebesiktning

Jultomten 1

Fastighetsbeteckning	Jultomten 1	Fastighetsägare	Mattias Larsson
Adress	Ekvägen 16	Besiktningdag	2024-06-28
Postnummer och ort	594 32 Gamleby		
Väderlek vid besiktningstillfället	Ca 25 °C och växlande		
Uppdragsnummer	22882		
Uppdragsgivare	Mattias Larsson Dannemoragatan 8A lgh 1101, 113 44 Stockholm		
Besiktningssman	Lars Liljeblad, <i>medlem i SBR (Svenska Byggingenjörers Riksförbund)</i> Telefon: Mobiltelefon: 0703-86 91 90 E-post: husbesiktningar@fst-ab.com		
Närvarande	Lars Liljeblad

Utlåtande över överlåtelsebesiktning

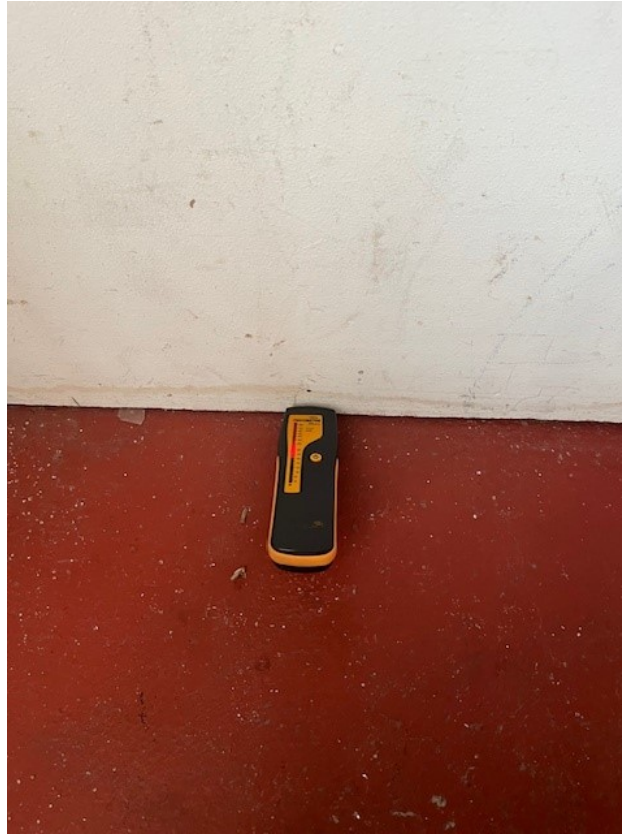
- Generellt för källaren**
- Allmän information: I denna typ av äldre källare (där utvändigt fuktskydd saknas alternativt är mycket gammalt) bör man förvänta sig konstant höga fuktnivåer.
- Omfattande sprickor noterades i betonggolven.
 - Det förekommer träkonstruktioner (utreglade väggar och trä mellanväggar/syllar) i direkt/nära anslutning till förväntat fuktig betong. Se Riskanalys.
 - Förhöjda fuktvärden uppmättes på flera platser i dessa träväggar, 20-25 % i fuktkvot. Kritiskt värde för mikrobiell växt (mögel/bakterier) är cirka 17 %.
- En avvikande/mikrobiell lukt känns i källaren.

Fuktmätning i utreglad vägg i källaren.
