Utlåtande över ÖVERLÅTELSEBESIKTNING

Täby Näsbypark 63:6
Tibblevägen 51, 18355 Täby

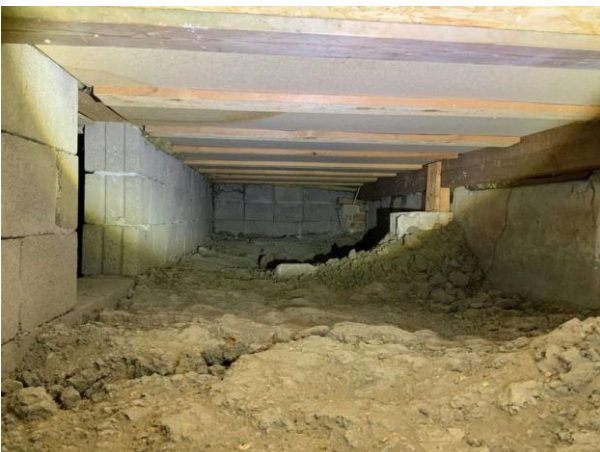
Bild 5: Utvändigt, Krypgrund, Fuktavvisande plastfolie saknas över grundens botten. Sprickor i grundmurar noterades. Fläck under bjälklagsskiva (äldre). En bjälklagsskiva är...

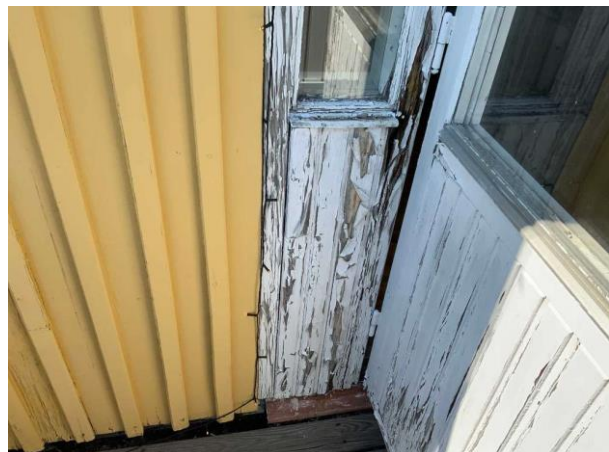
Bild 6: Utvändigt, Fasad, Färgsläpp och rötskador i panel noterades vid balkongen. Torrspäckor i träpanel ovan dörr balkong se riskanalysen.

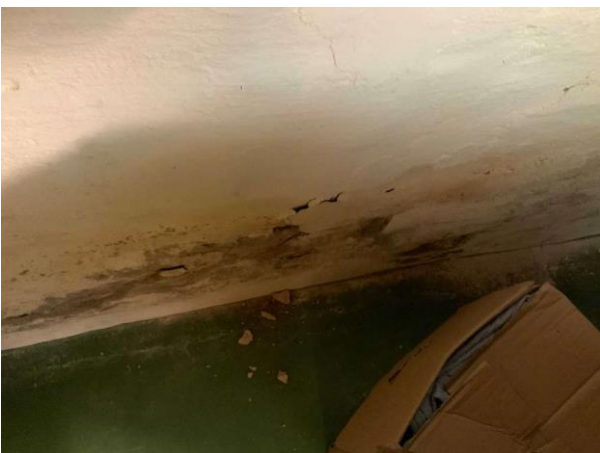
Bild 11: Invändigt, Källarplan, Förråd, Spår att det trängt in vatten noterades på träpanel mot ytterväggar Lös puts mot murstock Fuktgenomslag i grundmurar Tejpade avloppsrör

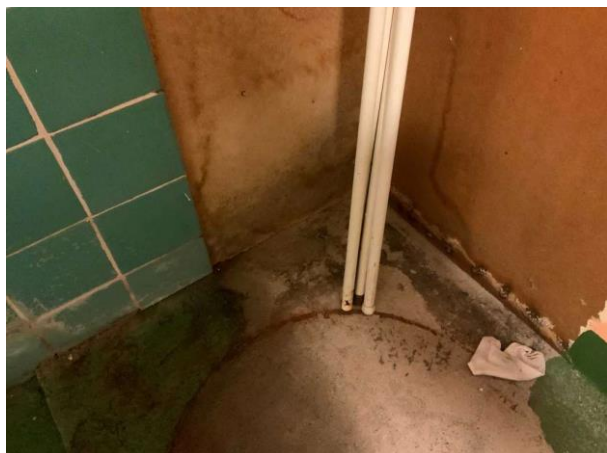
Bild 12: Invändigt, Källarplan, Tvättstuga, Utförd utan tätskikt på golv Äldre golvbrunn av gjutjärn Inklädda källarväggar med fuktmärken se fortsatt teknisk utredning

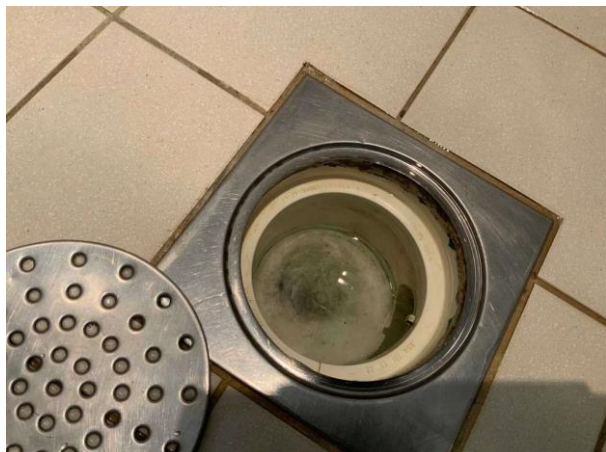
Bild 13: Invändigt, Övervåning, Duschrum, Äldre våtrum se riskanalysen Klämring saknas i golvbrunnen Sk bomgolv noterades (ihåligt ljud när man knackar på plattorna)
